## بررسی آتشباری کنترل شده و احتمال ریزش دیواره ها و وضعیت پایداری شب در معدن سنگ آهن چادرملو

# اولین همایش ملی معدن و علوم وابسته

### Investigations of control blasting and probabilities of collapse of the walls and constant slope position in chadermallor mine.

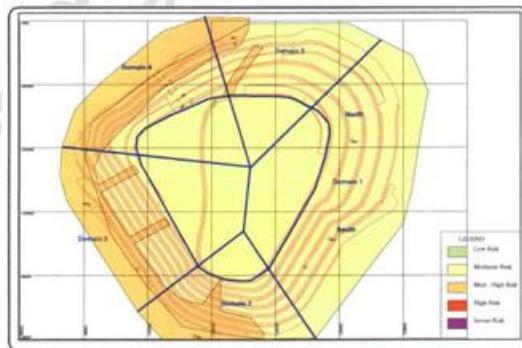
نقشه پهنه بندی خطر در شکل (۱) (ضممه) ارائه شده و میزان خطر نیز در سطوح پایین، متوسط، بالا و شدید تقسیم بندی شده است. با توجه به اینکه برخی دیواره های قبلاً به حد نهایی رسیده اند و برخی در وضعیت فعلی حالت نایابدار دارند و همچنین عدم اجرای صحیح دیواره های نهایی با روش پری اسپلیت، عدم استفاده از آتشباری های کنترل شده در مناطق پر ریسک و شرایط پیچیده زمین شناسی، سطح خطر در تمامی محدوده های معدن متوسط در نظر گرفته می شود.

شکل ۱: نقشه پهنگ‌بندی خطر (۱)

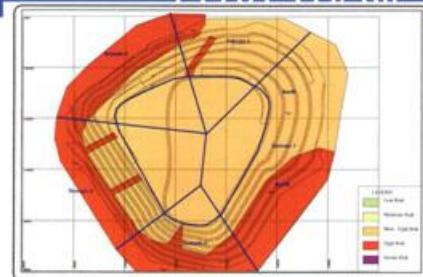
نکته مهم دیگر توجه به ۳۰ متر ابتدايی در هر دیواره (مواد هوازده نزدیک سطح) است. اکثر ریزش‌ها در پله‌های بالای ۱۵ متر زمانی رخ می‌دهد که انفجار به صورت کنترل شده نیسوده و ساختارهای تکتونیک و موارد ژئومکانیکی در نظر گرفته شود. در این صورت نایپوستگی‌های این مناطق بر اثر انفجار فعال شده و سبب نایابداری و ریزش‌های ساختاری می‌شود. همچنین می‌تواند باعث سست شدن دیواره و بوجود آمدن بلوك‌های نایابدار جلوگیری کرد. علاوه بر مسائل ذکر شده واضح است که مشکلات نایابداری با وجود آب در ترک‌های کشنی پشت هر پله تشید می‌شود. کلیه دیوارهای معدن در صورت افزایش ارتفاع آنها و عمیق تر شدن معدن، شرایط مناسبی ندارند و در کوتاه‌ترین زمان باید با طرح عقب نشینی، اجرای آتشباری‌های کنترل شده، رعایت شبیب تک پله‌ها، شبیب کلی، برم‌های تک پله و گیرانداز به شرایط مطلوب دست یافته. نقشه پهنۀ بندی خطر با توجه به وضعیت فعلی در شکل ۲ (ضمیمه) ارائه شده است. [۱۵]

شکل ۲: نقشه پهنه‌بندی خطر (وضعیت فعلی) آدا

با توجه به توضیحات ذکر شده برای هر دیواره این مناطق جزو مناطق ریسک زیاد می‌باشد که باید با در نظر گرفتن تمهداتی چون پوش‌بک دیواره‌ها، رعایت شبب پله، شبب کلی، برمها، یاقی گذاردن در هر دو پله تغییر مسیر جاده و رعایت محدوده اینمی دامپ‌ها و سایر فعالیت‌ها از لبه پله از عوامل ناپایداری کاست.

با غنایت به این موضوع، ریسک بالا و در اولویت بودن تمامی دیوارهای ذکر شده، پیشنهاد می‌گردد دیواره شرقی عقب نشینی کرده تا حداقل ۲۵ متری برای پله‌های بالایی در آن ایجاد گردد و تک پله‌ها نیز در صورت امکان توسط بلندوزر با شبب مطلوب ایجاد شود و همچنین اثر جایجایی و حرکات توده‌ای زیرین که در سطح به صورت ترک در آمده از بین رود.

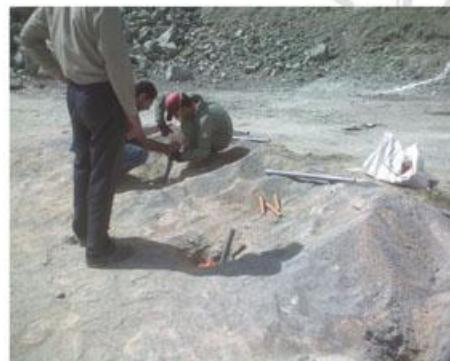
در راستای اجرای طرح پوش‌بک دیواره جنوب غربی طرح حفاری و انفجرار دومین بلوک پیش برشی انجام پذیرفت. خروج گذاری، حفاری و انفجرار در این بلوک در دو مرحله انجام گرفت مطابق شکل ۳ (ضممه) ابتدا چال‌های پیش برشی و سپس چال‌های تولید وزن ضربه گیر حفاری و انفجرار شدند. چال‌های پیش برشی با فواصل ۱/۵ متری با ۱/۵ متر اضافه حفاری و طول ۱۷/۵ متر و شبب ۷۰ درجه و با استفاده از ۱۵ کیلوگرم پودر آذر در هر چال انفجرار صورت گرفت. با توجه به اهداف انفجرارهای پیش برشی که سالم ماندن دیواره نهایی می‌باشد طرح حفاری و انفجرار بلوک به صورت انجام می‌گردد که کمترین صدمه به دیواره پذید آید و برای رسیدن به طرح مناسب باید حداقل چند بلوک به صورت سعی و خطأ با پارامترهای مختلف انفجرار شود تا در نهایت به یک طرح بهینه بررسیم در مرحله دوم و پس از انفجرار چال‌های پیش برشی بلوک، چال‌های تولید طراحی- حفاری و

شکل ۳: خرچگذاری در دومین بلوک پیش‌برشی آدا

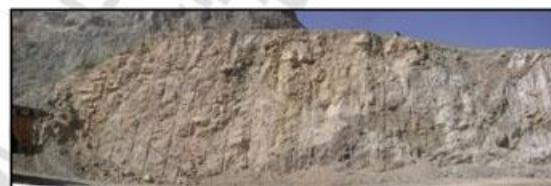
در رابطه با انفجار دومین بلوک پیش برشی تعداد ۱۰ چال دیگر در این بلوک با در نظر گرفتن فاصله مناسب از دیواره حفاری شد و انفجار گردید. شکل ۴ (ضمیمه) این چال‌ها بیشتر در جلوی بلوک و در دایک دیوریتی حفر شدند که سنگ جلوی این بلوک را تشکیل می‌داد و سنگ بسیار سختی بود و به دلیل جوان بودن نسبت به سنگ‌های منطقه کمتر تحت تأثیر عوامل فرسانش و تکتونیک منطقه قرار گرفته و برای سهولت بارگیری نیاز به انفجار مجدد داشت، پس از انفجار، بار جلوی بلوک با حفظ حریم ۵/۵ متری، جلوی سطح پیش برشی برداشت گردید. که در قسمتی از بلوک، که بار آن تقریباً به طور کامل برداشت گردید اثر قسمتی از چال‌های پیش برشی مشخص گردید و می‌توان الگوی حفاری و انفجار چال‌های پیش برشی را برای این نوع از سنگ نسبتاً مناسب دانست.

در این بلوک فاصله درزه‌ها نسبتاً زیاد بوده و فاصله داری آنها در حدود ۲ متر بوده است و با توجه به الگوی حفاری ۶۹ که با توجه به محدودیت در قطر چال و نوع مواد ناریه انتخاب گردید بولدرهایی در این بلوک به جای ماند که این امر اجتناب ناپذیر است، با برداشت بار جلوی بلوک اثر چال عمل نکرده و کرنس سالم نیز در قسمت‌هایی که در مرحله اول، چال‌های تولید در آن قسمت حفاری و انفجار شد مشخص گردید که این امر خود می‌تواند از دلایل خردابیش نامناسب اولین مرحله چال‌های تولید این بلوک باشد. لازم به ذکر است با توجه به کارهای انجام شده در بلوک دوم، مشاهدهای می‌شود واحدهای سنگی و پدیده‌های زمین شناسی در سطح بوجود آمده به ترتیب سنتی از قدیم به جدید شامل آهک، متاسوماتیت، آلبیتات گسل و دیوریت می‌باشد، آلبیتات در این دیواره به شدت دگرسان و کالوزلینیتیزه است، در سوی دیگر منطقه دیوریت مشاهده نمی‌شود. با قبول طبیعت نفوذی سنگ مادر آلبیتات‌ها، تمامی عوامل لازم زمین شناسی برای تضعیف مقاومت و در هم شکستن مجموعه سنگ‌های دیواره فراهم است. دگرسان بودن آلبیتات‌ها و رسوب ثانوی سازنده‌های رسی آن در داخل شکستگی‌ها به میزان زیادی از مقادیر نفوذپذیری کاسته است، مقاومت فشاری سنگها در آزمایش صحرائی بسیار متغیر و از ۵ تا ۱۰ مگاپاسکال تعیین شده است. با توجه به موقعیت، هوازدگی در این قسمت نیز شدید است.

قابل توجه است که با برداشت محل چال‌های پیش برشی در این بلوک بروزو لبه و پاشنه، میزان انحراف چال‌ها در هنگام حفاری مشخص گردید حفاری بعضی از چال مناسب و برقی با انحراف اپراتور حفاری است که میانگین انحراف در چال‌های حفر شده ۰/۲۵ متر می‌باشد که علت آن خطای اپراتور حفاری است که با دقت بیشتر برطرف می‌گردد.

شکل ۴: بلوک پیش‌برشی پس از انفجار آدا

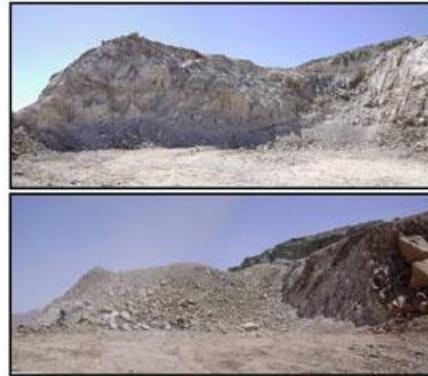
با توجه به نتایج دومین بلوک پیش برشی طراحی سومین بلوک انجام گرفت، با توجه به نتایج مناسب چال‌های پیش برشی دومین بلوک در طراحی چال‌های پیش برشی بلوک جدید به غیر از اضافه کردن ۳ کیلوگرم خرج ته چال تغییری صورت نگرفت، در چال‌های تولید تغییراتی اعمال گردید تا علیرغم کنترل ضربان ناشی از انفجار به دیواره خردابیش مناسبی نیز حاصل گردد. طراحی سومین بلوک در تراز ۱۵۲۵ انجام گرفت که در شکل ۵ (ضمیمه) نتیجه انفجار این بلوک پس از انفجار چال‌های تولید مشخص

است که در نتیجه‌ی آن خردایش مناسبی حاصل گردید. پس از بارگیری اثر چال‌های پیش‌برشی بر روی دیواره نمایان شد که نشان از موقوفیت انفجار در این بلوک را دارد.<sup>[۱]</sup>

شکل ۵: سومین بلوک پیش برشی قبل و بعد از انفجار چال های تولید [۱]

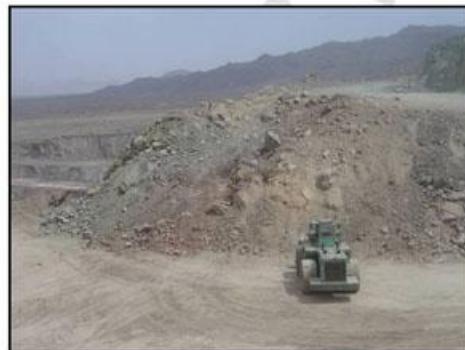
در شکل ۶ (ضمیمه) دیواره حاصل، اختلاف بین انفجارهای پیش‌برشی و معمولی در اجرای دیواره نهایی نشان داده شده است تفاوت بین دو منطقه مشخص شده نشان دهنده لزوم استفاده از انفجارهای پیش‌برشی در اجرای دیواره نهایی معدن را نشان می‌دهد، این دو بخش از نظر زمین‌شناسی و تکتونیکی دارد شرایط یکسان است که محدوده ۱ به عنوان عدم استفاده از انفجارهای پیش‌برشی در اجرای دیواره نهایی و با گذشت زمان به این شکل درآمده است.

شکل ۶: دیواره حاصل از سومین بلوک پیش برشی [۱]

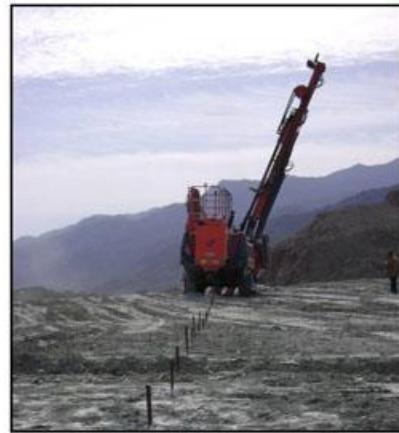
در مسیر جدید عملیات حفاری و با استفاده از دستگاه حفاری تایتون که جدیداً خریداری شد مطابق شکل ۷ (ضمیمه) و چال‌ها با شبی ۷۵ درجه و قطر ۱۶۵ میلی‌متری خفر شده‌اند و قطر خرج در این بلوک‌ها تغییر قبل ۴۰ میلی‌متر و خرج مورد استفاده پودر آذر می‌باشد پس از انجام عملیات انفجار و بارگیری دو بلوک پیش‌برشی به پایان رسیده و نتایج حاصل مشخص گردید، حفاری و انفجار چال‌های پیش‌برشی و تولید دو بلوک، در مرحله انجام گردید، ابتدا چال‌های پیش‌برشی حفاری و انفجار شدند و سپس چال‌های بافر و تولید، حفاری و انفجار گردیدند.<sup>[۱]</sup>

شکل ۷: دریل جدید در حال حفاری چال‌های پیش‌برشی (۱)

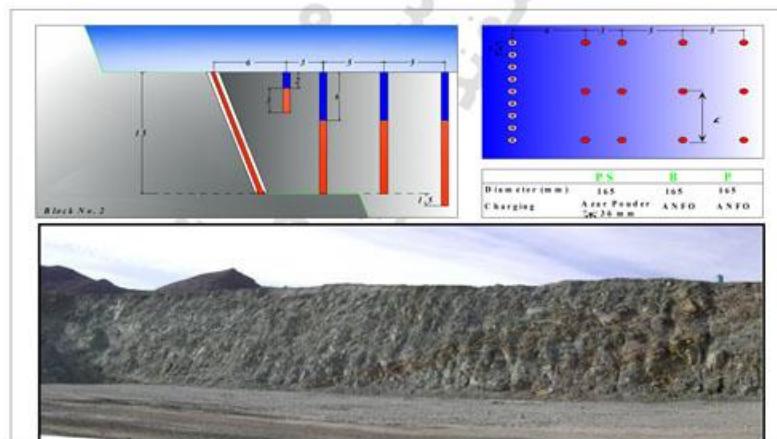
با توجه به اینکه نیمه غربی دیواره بدون استفاده از انفجار و به وسیله بلدوzer ایجاد شده است و تشابه آن با نیمه شرقی دیواره می‌توان ویژگی‌های خاک را به تمام دیواره تعمیم داد. دیواره ایجاد شده در راستا و شیب کاملاً صاف و مستقیم درآمده است و نیمه چال‌ها بروی آن مشاهده می‌گردد به علاوه هیچ گونه لب‌پدیدگی در لبه و پاشنه در پای دیوار وجود ندارد. الگوی حفاری و خرج‌گذاری در بلوک پیش‌پرشه در شکل ۸ (ضممه) دیده می‌شود.

شکل ۸: الگوی حفاری و خرچکناری بلوک دوم پیش برشی و دیواره ایجاد شده آن
